Zur Neuverfugung an der St. Johannis Kirche in Ellrich

Berichte zur Denkmalpflege-Forschung

**Dipl.-Ing. A. Rinne
Prof. Dr.-Ing. F.S. Rostásy**

März 1995

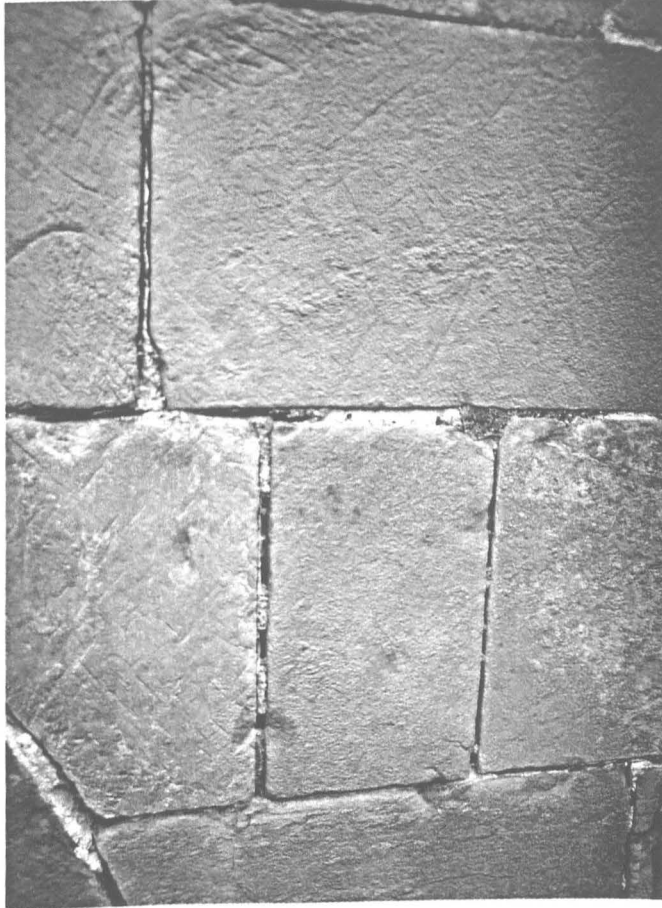
Alle Mörtel sind durch einen angegriffenen Zustand gekennzeichnet, wie man auf den Abbildungen 1.2 und 1.3 deutlich erkennen kann.

Abb. 1.2: Beispiel für Preßfugen, Giebel im nördl. Querhaus

In den Stoßfugen sind sehr starke Flankenansrisse, die bis zu 5 mm Breite und mehrere cm Tiefe erreichen, anzutreffen. Dadurch wurde oftmals ein völliges Herauslösen des Mörtels hervorgerufen, sogenannte Hohlfugen sind entstanden. In den herausgewitterten Bereichen der Lagerfugen sind Abstandhalter zwischen den Steinen zu erkennen. Hierfür wurden Schieferplättchen und Gesteinsbruchstücke verwendet, siehe Abb. 1.4.

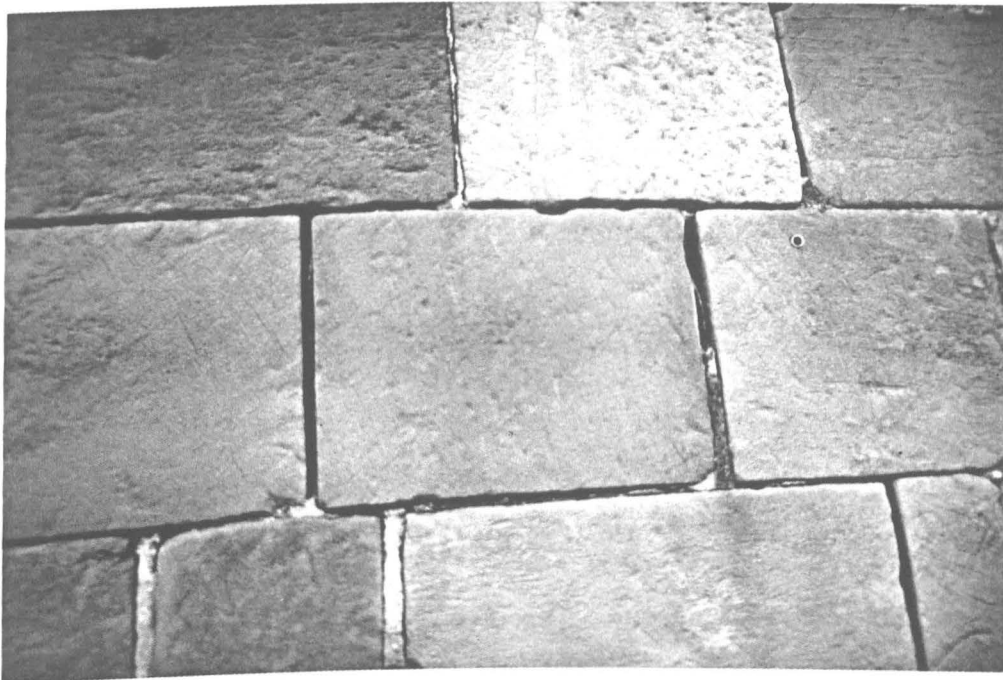
Abb. 1.3: Beispiel für stärkere Fugen, Giebel im nördl. Querhaus

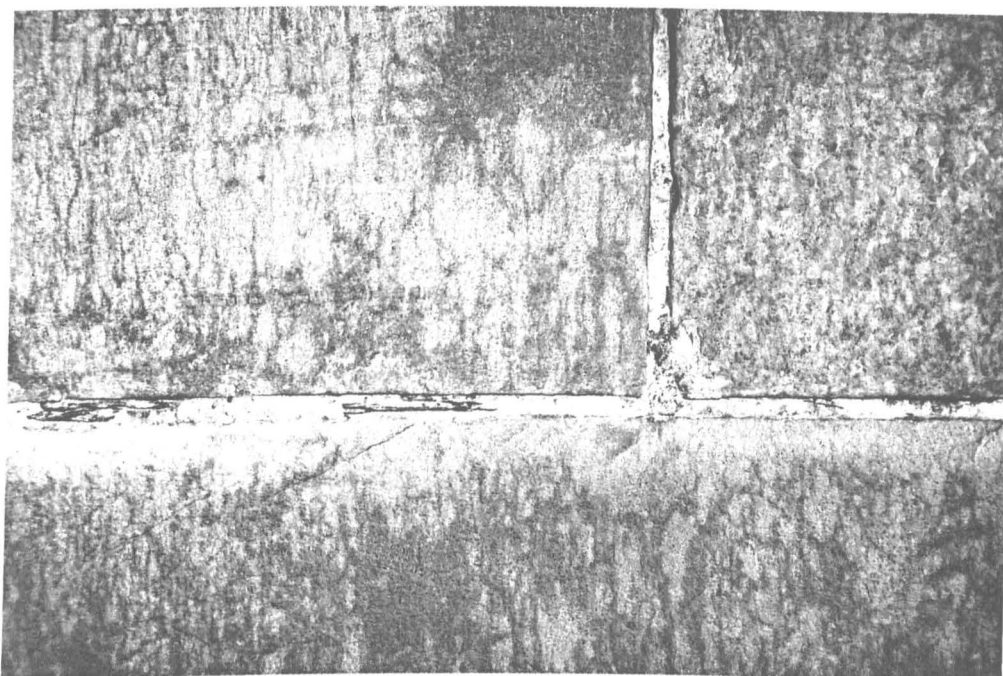
Abb. 1.4: Abstandhalter in den Lagerfugen

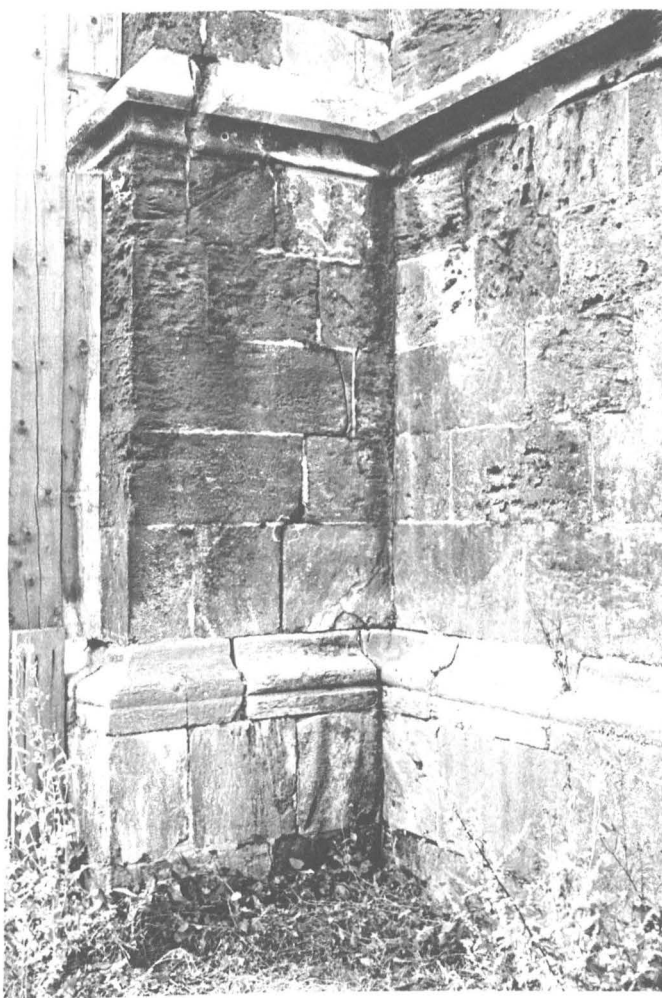
Abb. 1.5: Strebepfeiler am südlichen Langhaus

Das Fugenbild an der St. Johannis Kirche erfordert in großen Teilbereichen dringend eine Neuverfugung. In Bereichen der Gründung und der Strebepfeiler ist in Zusammenhang mit konstruktiven Sicherungsmaßnahmen eine Neuverfugung notwendig (Abb. 1.5).

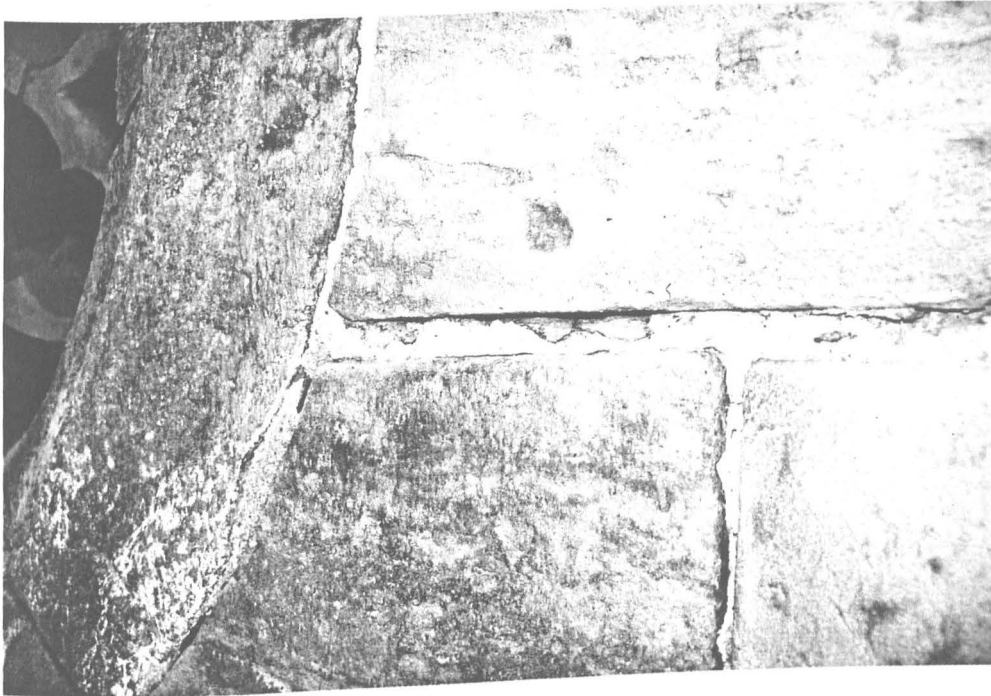
Abb. 3.4: Gipsmörtel-Fuge im Giebel der Musterfläche

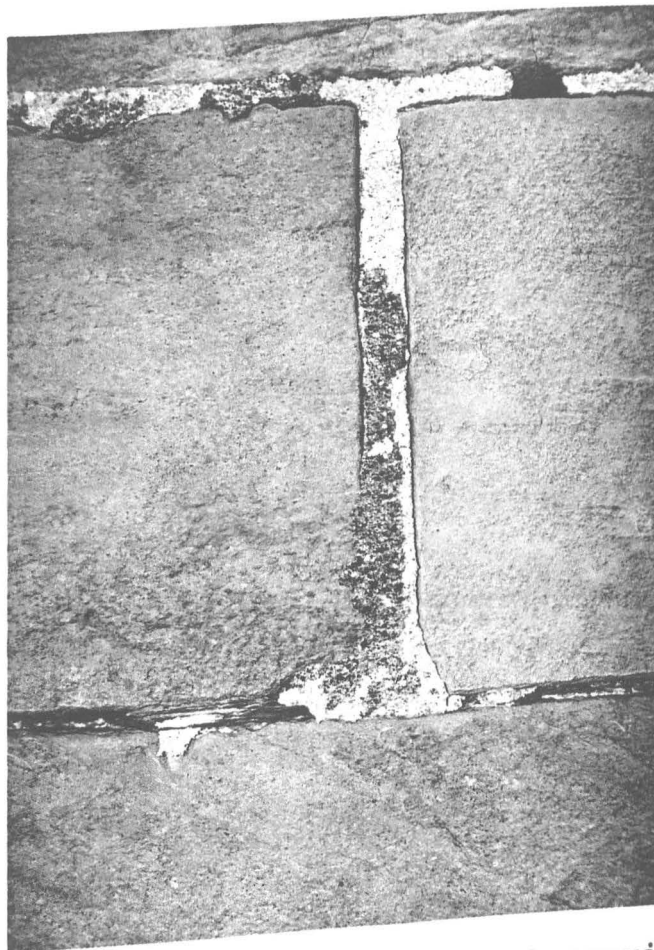
Abb. 3.5: Gips-Verfugmörtel, starke Flankenrisse, Hohlfugen

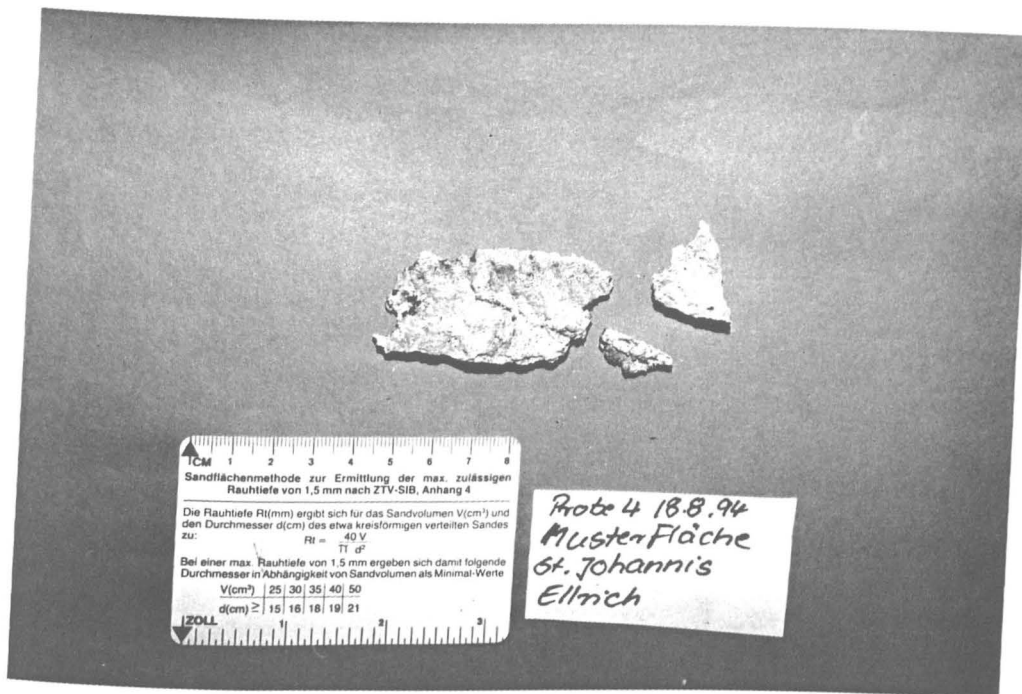
Abb. 3.6: Gipsaltmörtel aus der Fuge, ca. 3 mm starke Platte

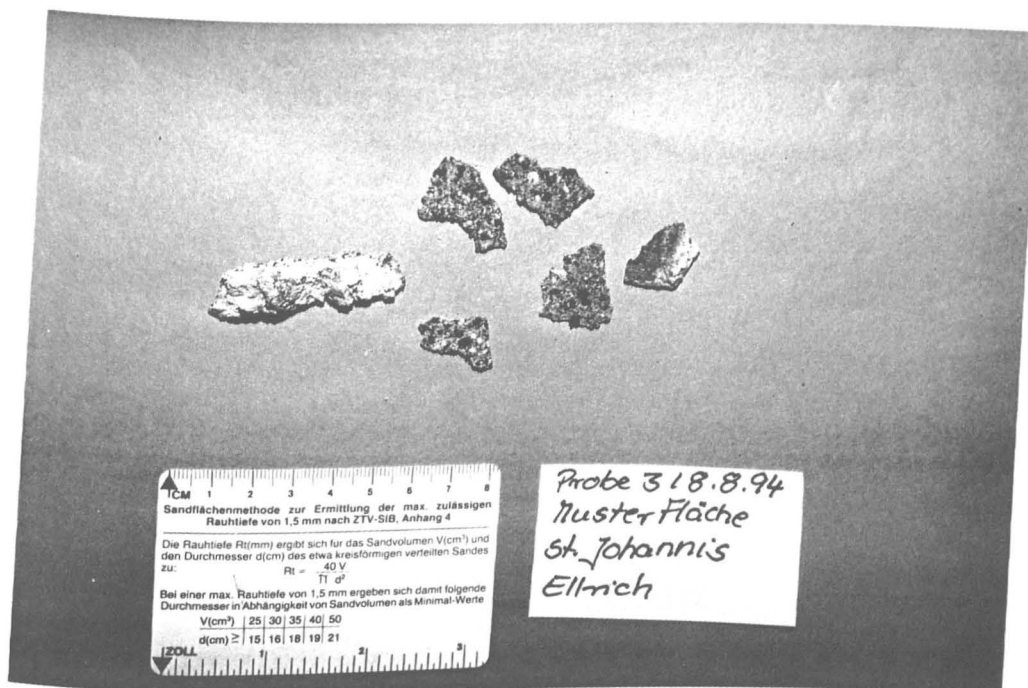
Abb. 3.7: Verfugmörtel I: Gips mit Holzkohle und Anhydrit ver-
setzt, angelöst

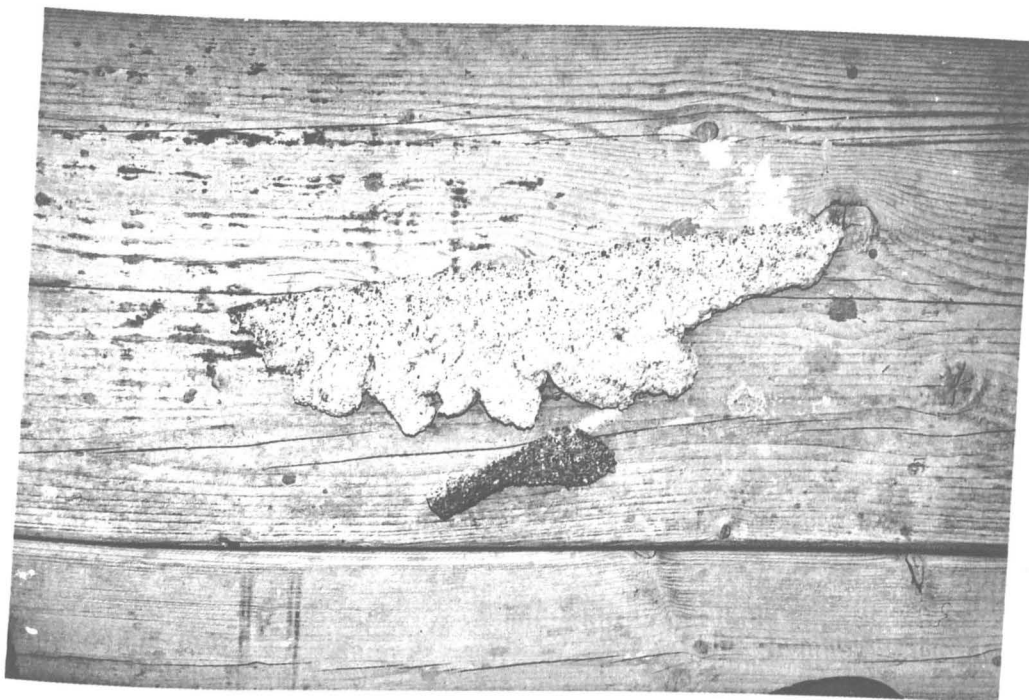
Abb. 3.8: Verfugmörtel I: obere Kante der Probe ca. 30 cm lang

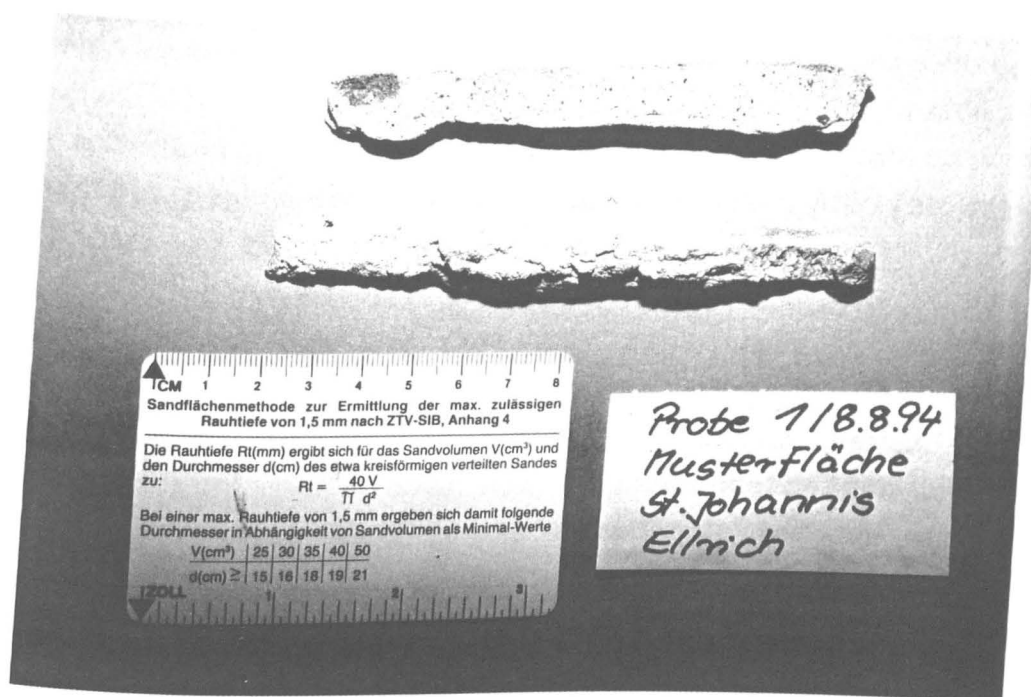
Abb. 3.9: Verfugmörtel II: Kalk- oder Kalk/Zement-Mörtel mit Sand versetzt

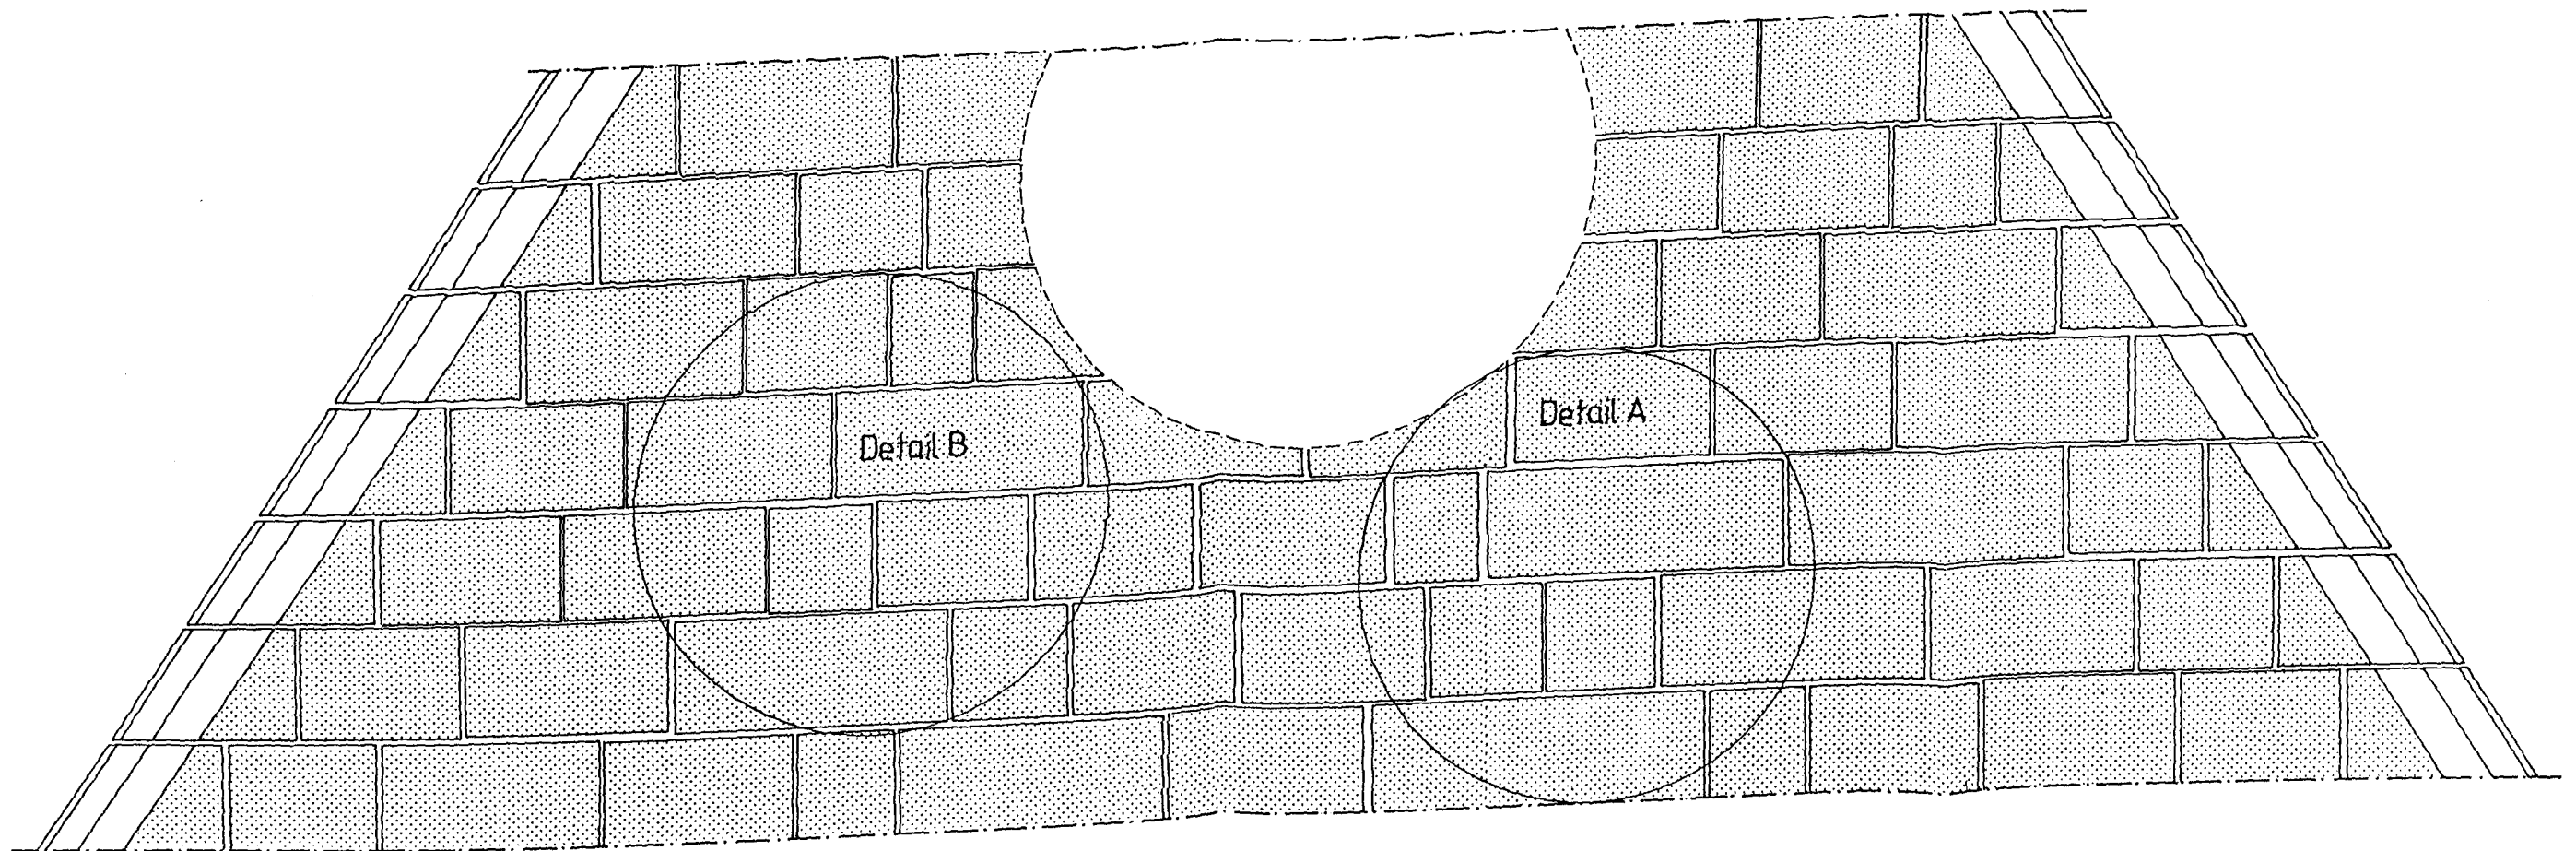
Die Fläche im Giebel des nördlichen Querhauses entspricht diesem Bild. Die Geometrie der Fugen ist in der Abbildung 4.1 zu erkennen. Wie man sehen kann, gibt es viele Preßfugen, aber auch stärkere Fugen. Die Fugengeometrie wird im Detail A vergrößert dargestellt, das Detail B stellt die Ausräum-, Fugenstopf- und Deckmörteltiefen für diesen Ausschnitt vergrößert dar (Abb. A.1 und A.2 im Anhang).

Abb. 4.1: Geometrie der Fugen in der Musterfläche, Maßstab 1:20

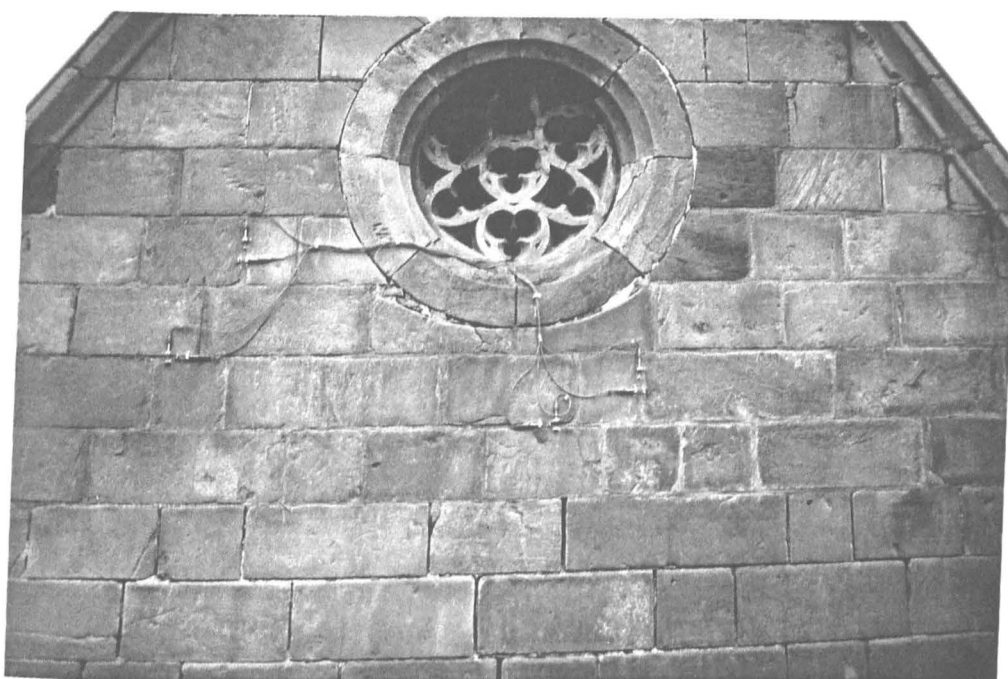
Die Musterfläche wurde nach Beendigung der Nachbehandlung eingehend hinsichtlich einer etwaigen Rißbildung überprüft. Es waren zu diesem Zeitpunkt und auch bis heute keine Flankenrisse oder Querrisse zu erkennen. Nach knapp einem halben Jahr, Ende Januar 1995 wurde die Fläche dann mittels Hebebühne betrachtet, wobei ebenfalls noch keine Risse entdeckt wurden. Abbildung 5.1 zeigt ein Gesamtbild der Fläche, die Abbildung 5.2 einen Ausschnitt.

Abb. 5.1: Gesamtansicht der Musterfläche, Ende Januar 1995

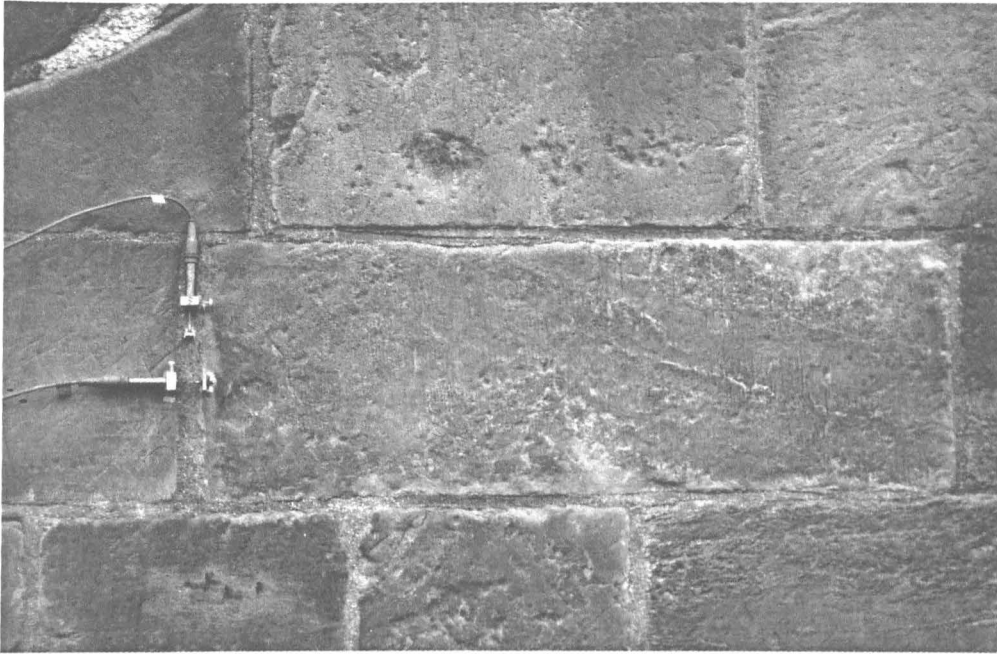
Zu diesem Zeitpunkt waren schon der Herbst und zwei sehr kalte und niederschlagsreiche Wintermonate vorübergegangen. Der Haftverbund wurde dadurch aber nicht in Mitleidenschaft gezogen, so daß sich allen nach Erfahrungen mit den Bewitterungsprüfkörpern die vorsichtige Prognose treffen läßt, daß der Zeitraum, in dem Risse durch hätte eintreten können, vorbei ist. Das ist sicherlich keine Gewähr dafür, daß die Verfugung nicht irgendwann Schaden annehmen könnte, doch eine relativ hohe Lebensdauer kann erwartet werden.

Abb. 5.2: Ausschnitt der Musterfläche, Ende Januar 1995

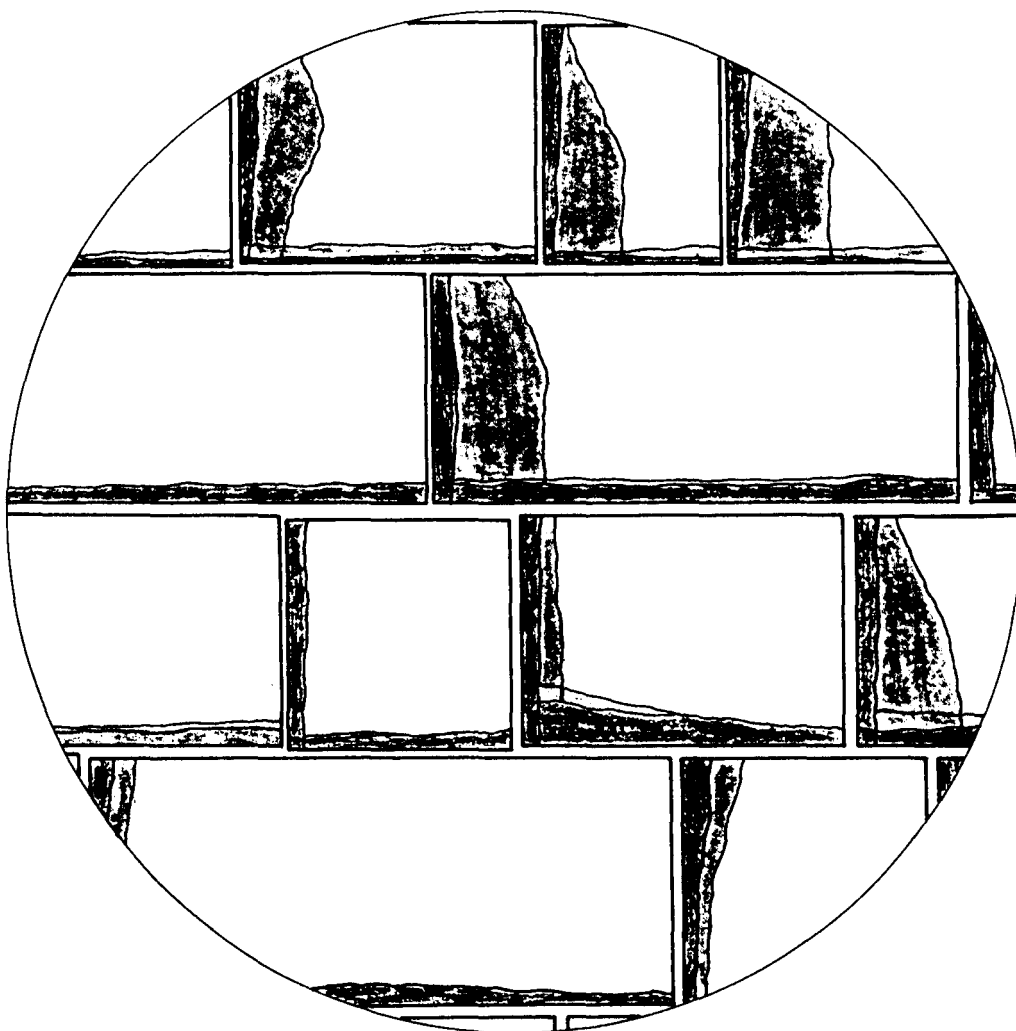
Abb. A.2: Detail B der Musterfläche (1:10): Ausräum-,
Stopfmörtel- (grün) und Deckmörteltiefen (braun)
